# 橋 梁 台 帳

| 橋梁名称 | 古賀橋 | 所在地 | 球磨郡山江村山田 |

【点検日】 2025/9/17(Ⅲ)、2021/1/28(Ⅰ)  
 【GPS機器名】 携帯アプリ(地図座標)  
 【点検方法】 橋梁点検車(BT-200)  
 【点検日数】 昼間1日間  
 【交通規制】 片側交互通行(交通誘導員B:4名)  
 【関係機関・対外協議先】 人吉警察署  
 【補修履歴】 平成30年度(コンクリート補修工、横締め定着防錆工、橋面防水工、橋面舗装工、伸縮継手取替工)  
 【修正箇所】 幅員8.8m→9.8m 最大支間長22.5m→22.0m

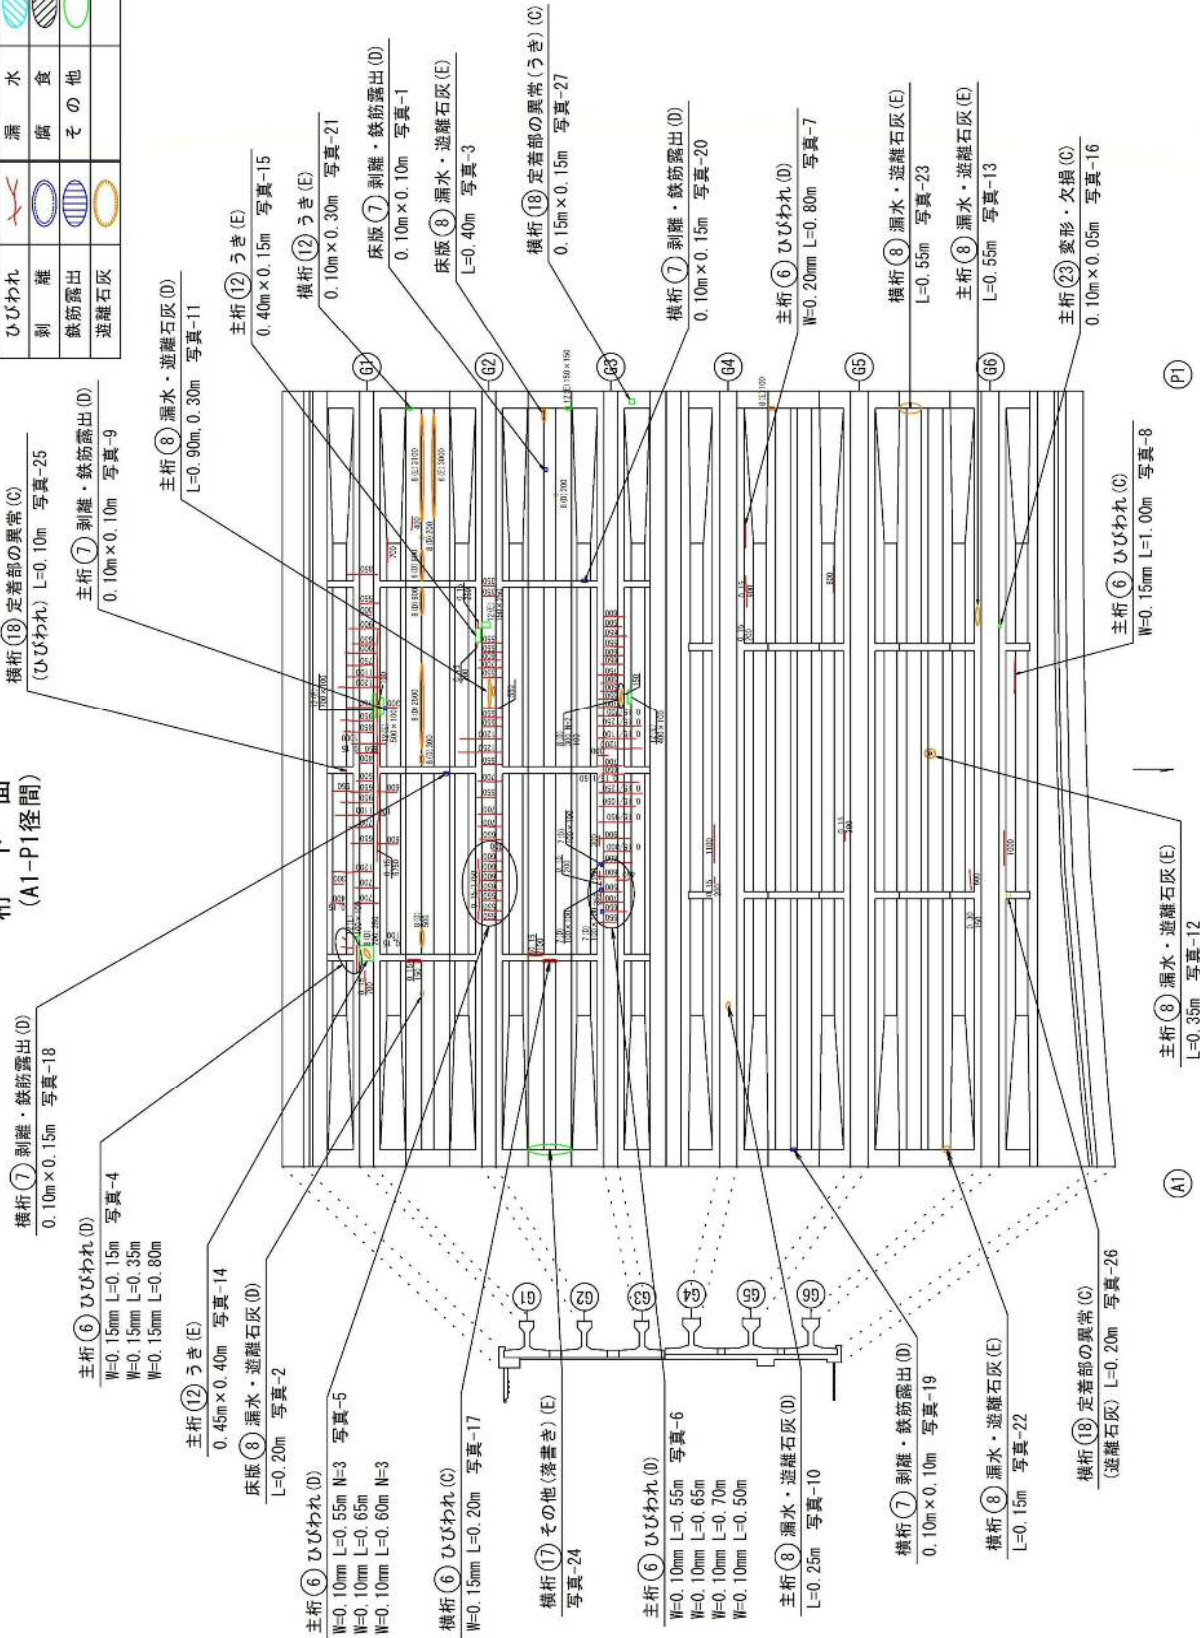
桁 下 面  
(A1-P1径間)

※ ひびわれ長のみの表記のものは、すべてW=0.10mmを表す。

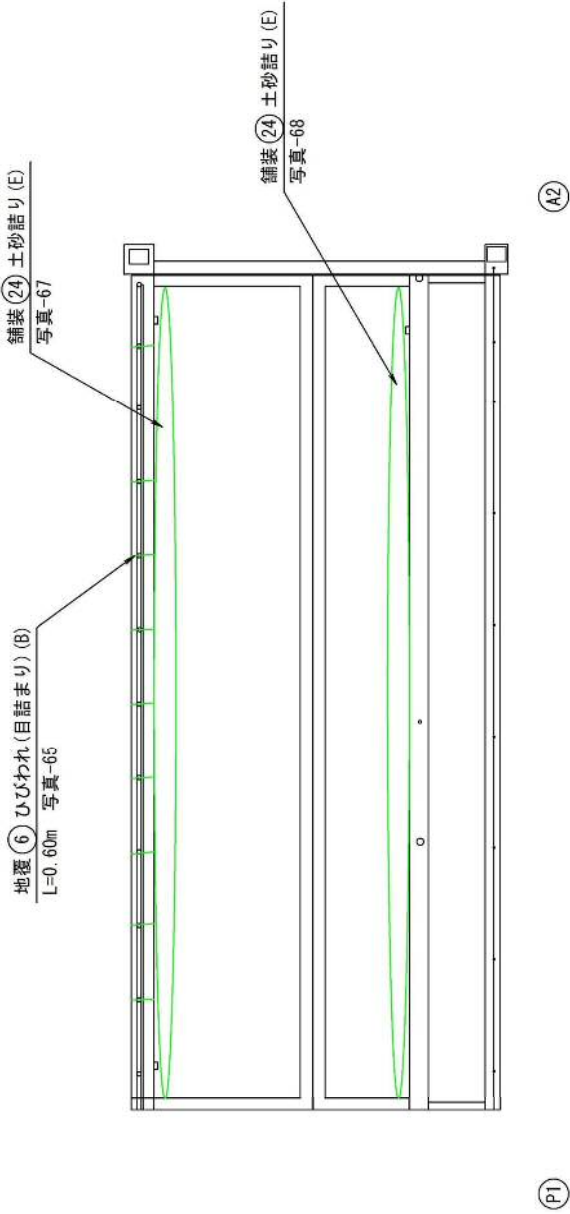
橋 面  
(P1-A2径間)

※ 地覆のひびわれは、すべて (6) ひびわれ (目詰まり) (B) L=0.60mである。

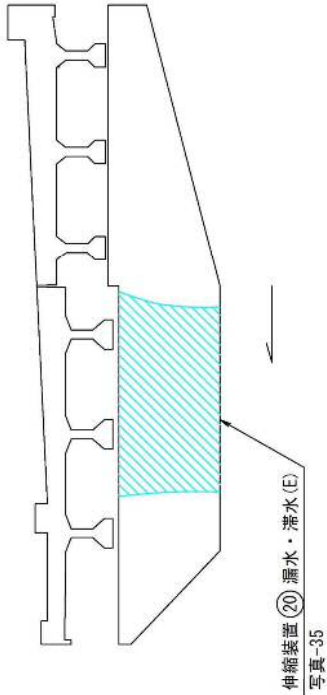
伸縮装置 (20) 漏水・滞水 (E)  
写真-35

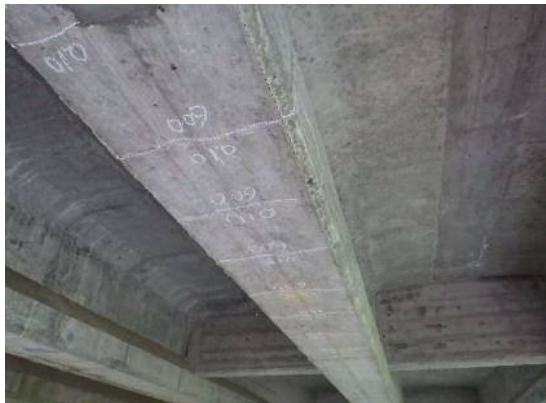
| 写真番号 | 5 | 径間下部番号 | 1:BR-1 | 写真番号 | 6 | 径間下部番号 | 1:BR-1 |

| 部材名 | 上部工:主構:コンクリート | | | 部材名 | 上部工:主構:コンクリート | | |
| 損傷種類 | 6:ひびわれ | 損傷度 | D:40% | 損傷種類 | 6:ひびわれ | 損傷度 | D:40% |

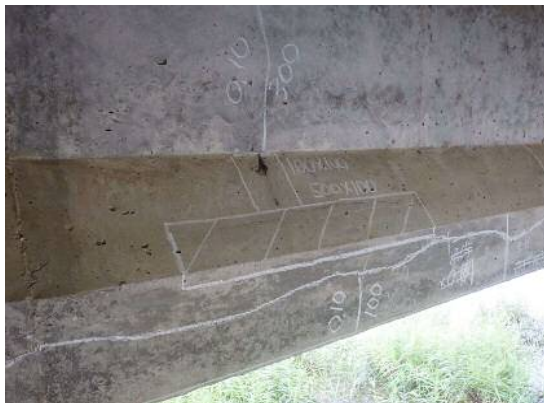
| 部材名 | 上部工:主構:コンクリート | | | 部材名 | 上部工:主構:コンクリート | | |
| 損傷種類 | 7: 剥離・鉄筋露出 | 損傷度 | D:10% | 損傷種類 | 8: 漏水・遊離石灰 | 損傷度 | D:10% |

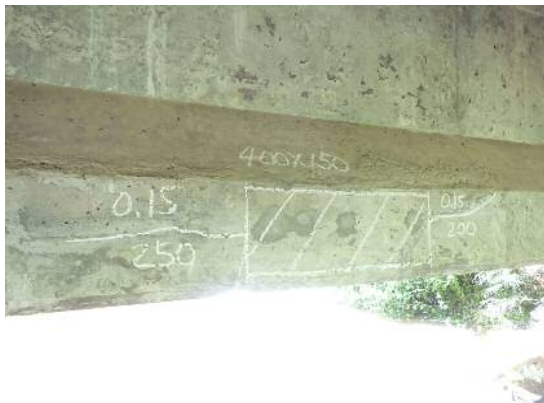
| 部材名 | 上部工:主構:コンクリート | | | 部材名 | 上部工:主構:コンクリート | | |
| 損傷種類 | 12:うき | 損傷度 | E:100% | 損傷種類 | 23:変形・欠損 | 損傷度 | C:100% |

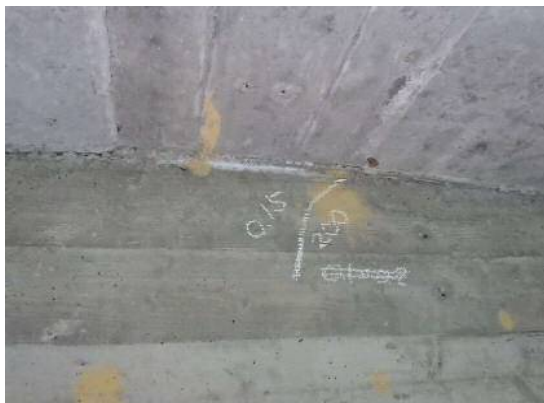
| 部材名 | 上部工:床版・主桁以外主要な部材:コンクリート | | | 部材名 | 上部工:床版・主桁以外主要な部材:コンクリート | | |
| 損傷種類 | 6:ひびわれ | 損傷度 | C:10% | 損傷種類 | 7:剥離・鉄筋露出 | 損傷度 | D:10% |

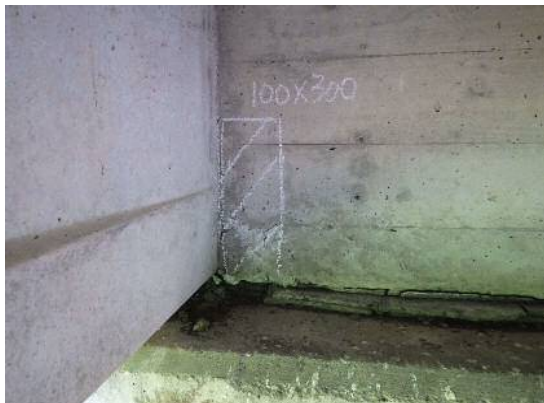
| 部材名 | 上部工:床版・主桁以外主要な部材:コンクリート | | | 部材名 | 上部工:床版・主桁以外主要な部材:コンクリート | | |
| 損傷種類 | 7:剥離・鉄筋露出(うき) | 損傷度 | C:10% | 損傷種類 | 8:漏水・遊離石灰 | 損傷度 | E:10% |

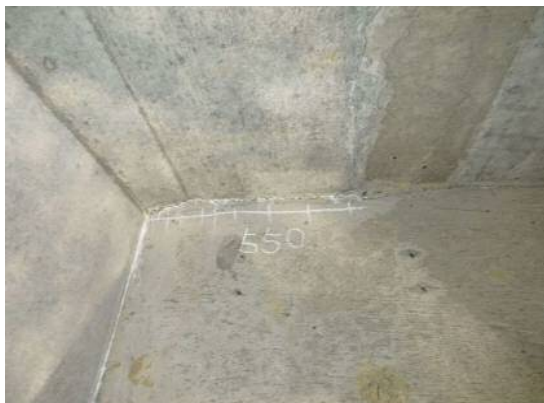
| 部材名 | 上部工:床版・主桁以外主要な部材:コンクリート | | | 部材名 | 上部工:床版・主桁以外主要な部材:コンクリート | | |
| 損傷種類 | 8:漏水・遊離石灰 | 損傷度 | E:10% | 損傷種類 | 17:その他(落書き) | 損傷度 | E:100% |

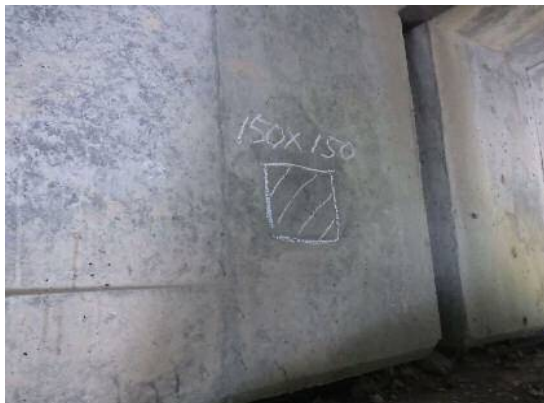
| 部材名 | 上部工:床版・主桁以外主要な部材:コンクリート | | | 部材名 | 路面:地覆:コンクリート | | |
| 損傷種類 | 18: 定着部の異常 | 損傷度 | C:100% | 損傷種類 | 6: ひびわれ | 損傷度 | B:10% |

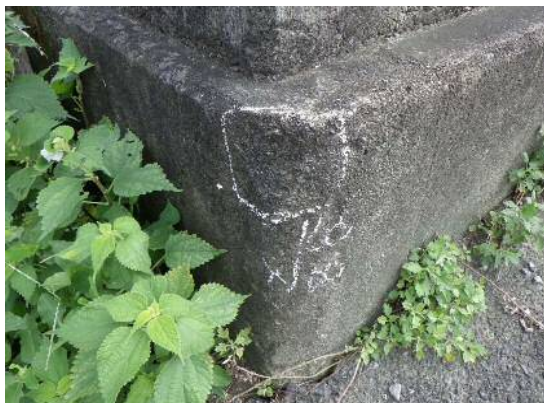
| 部材名 | 路面:地覆:コンクリート | | | 部材名 | 路面:地覆:コンクリート | | |
| 損傷種類 | 23: 変形・欠損 | 損傷度 | C:100% | 損傷種類 | 23: 変形・欠損 | 損傷度 | C:100% |

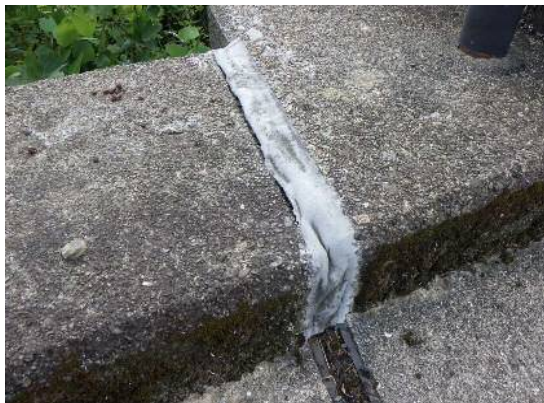
| 部材名 | 路面:伸縮装置:ゴム | | | 部材名 | 路面:伸縮装置:ゴム | | |
| 損傷種類 | 19:変色・劣化 | 損傷度 | E:100% | 損傷種類 | 19:変色・劣化 | 損傷度 | E:100% |

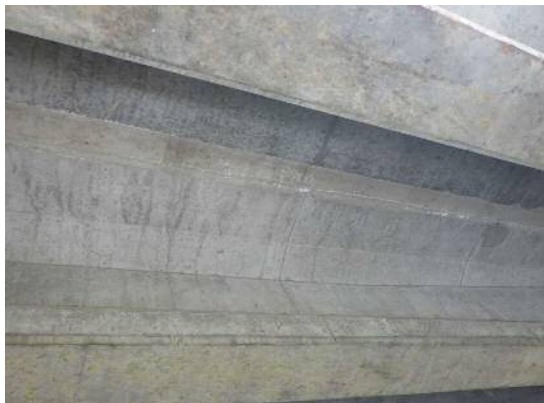
| 部材名 | 上部工：床版：コンクリート | | | 部材名 | 上部工：床版：コンクリート | | |
| 損傷種類 | 8：漏水・遊離石灰 | 損傷度 | D:10% | 損傷種類 | 18：定着部の異常 | 損傷度 | C:100% |

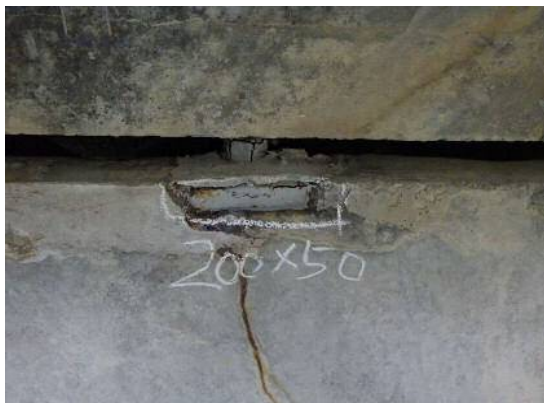
| 部材名 | 上部工：床版：コンクリート | | | 部材名 | 上部工：床版：コンクリート | | |
| 損傷種類 | 18：定着部の異常 | 損傷度 | C:100% | 損傷種類 | 19：変色・劣化 | 損傷度 | E:100% |

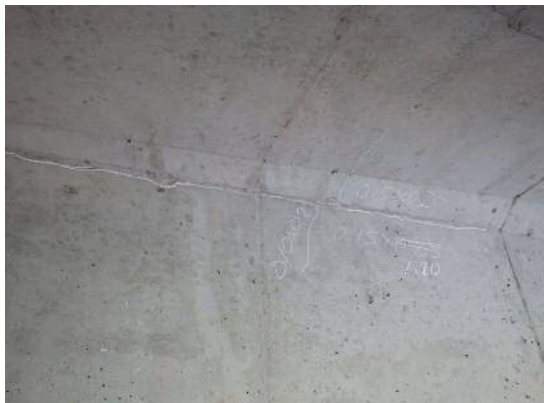
| 部材名 | 上部工：主構：コンクリート | | | 部材名 | 上部工：主構：コンクリート | | |
| 損傷種類 | 6：ひびわれ | 損傷度 | D:10% | 損傷種類 | 6：ひびわれ | 損傷度 | C:10% |

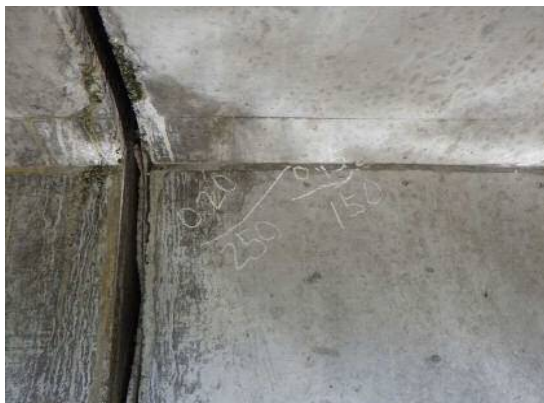
| 部材名 | 上部工：主構：コンクリート | | | 部材名 | 上部工：主構：コンクリート | | |
| 損傷種類 | 6：ひびわれ | 損傷度 | D:10% | 損傷種類 | 6：ひびわれ | 損傷度 | C:10% |

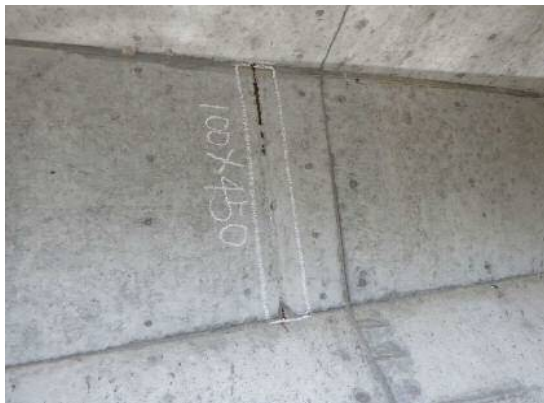
| 部材名 | 上部工：主構：コンクリート | | | 部材名 | 上部工：主構：コンクリート | | |
| 損傷種類 | 7：剥離・鉄筋露出 | 損傷度 | D:10% | 損傷種類 | 8：漏水・遊離石灰 | 損傷度 | E:10% |

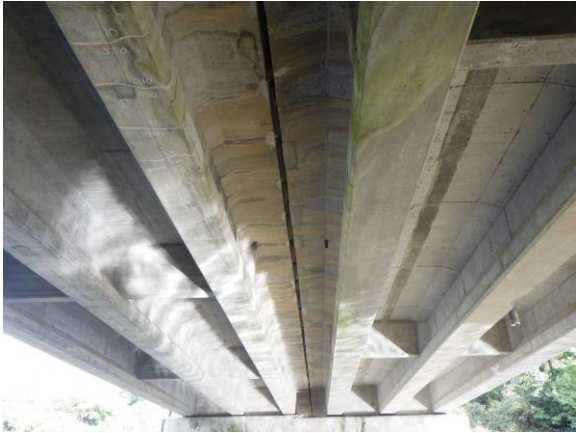
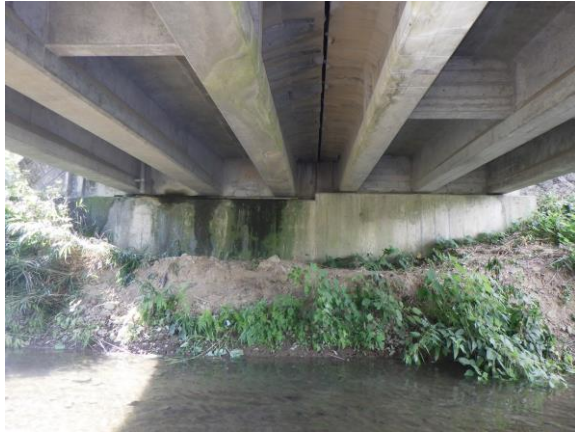
| 備考 | | 耐力不足によるひび割れがあるが、地震の影響は少ない。 | | | | | | | | | | | | 備考 | | 大きな損傷は見られず、機能を保持する可能性が高い。 | | | | | | | | | | | |

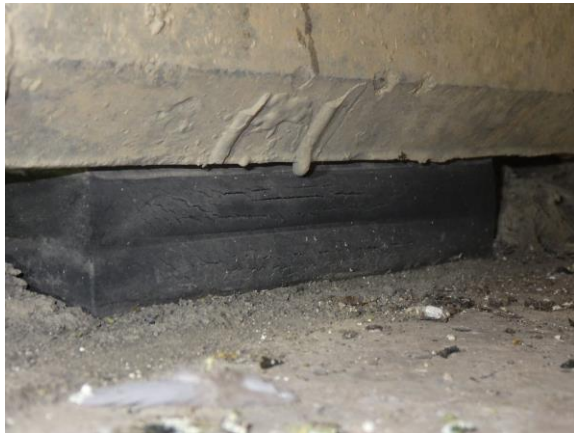
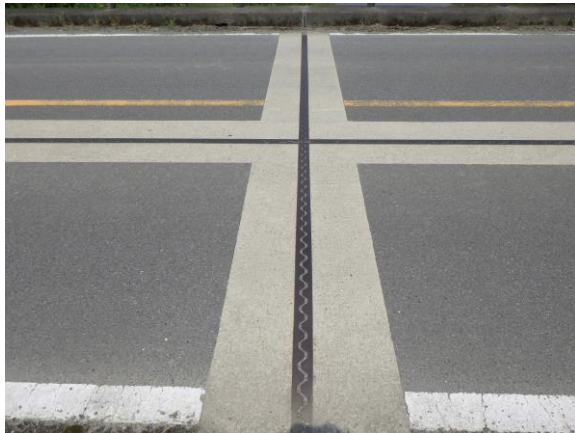
| 備考 | | 支承ゴムの劣化が見られるが、機能が保持される可能性が高い。 | | | | | | | | | | | | 備考 | | 伸縮装置の損傷は無く、機能が保持される可能性が高い。 | | | | | | | | | | | |

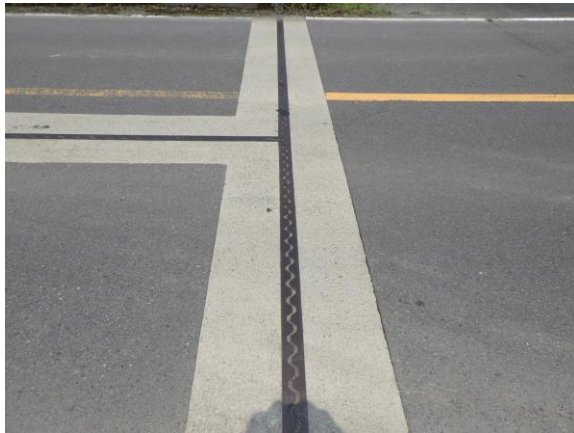
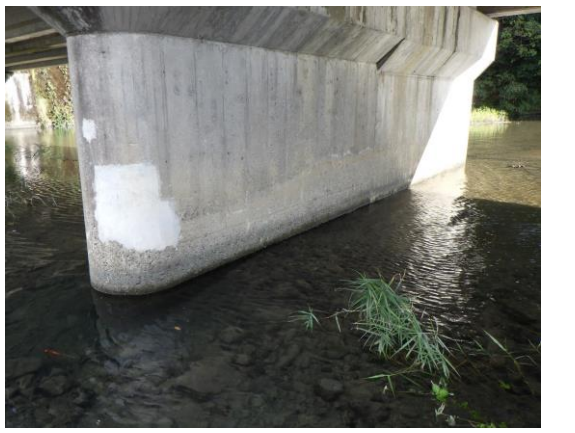
| 備考 | | 伸縮装置の損傷は無く、機能が保持される可能性が高い。 | | | | | | | | | | | | 備考 | | 出水により、機能が損なわれる可能性は低い。 | | | | | | | | | | | |
