## 第2章 被害の概要

7月3日から降り始めた雨により、村内各所で浸水被害や土砂崩れが多発するなど未曾有の災害になりました。本村では幸いにも人的被害はありませんでしたが、万江川流域を中心に住家被害をはじめ道路・河川などの公共インフラ、農地等の産業基盤に甚大な被害が発生しました。

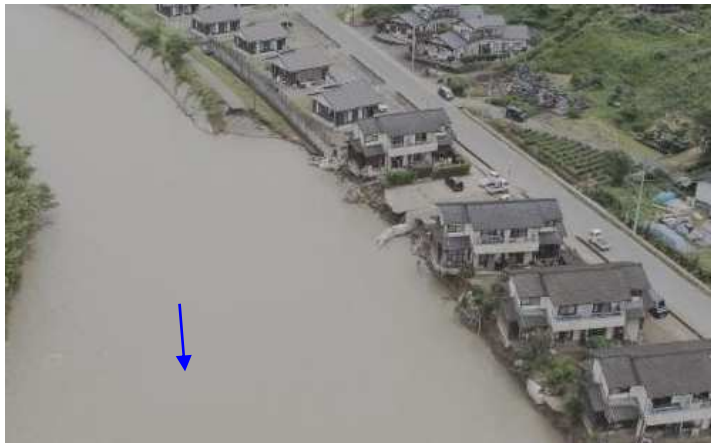
【護岸決壊】城内地区

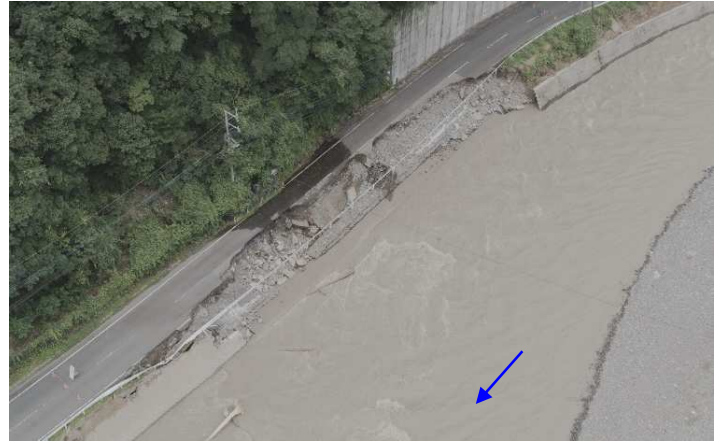
【護岸兼道路決壊】柳野地区

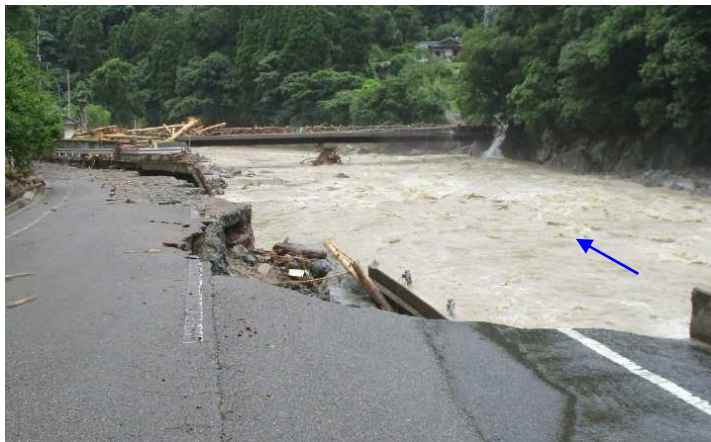
【護岸兼道路決壊】淡島地区

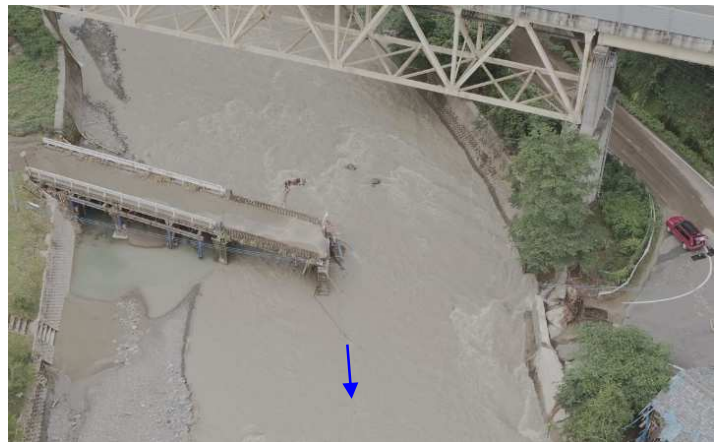
【橋梁決壊】足算瀬地区

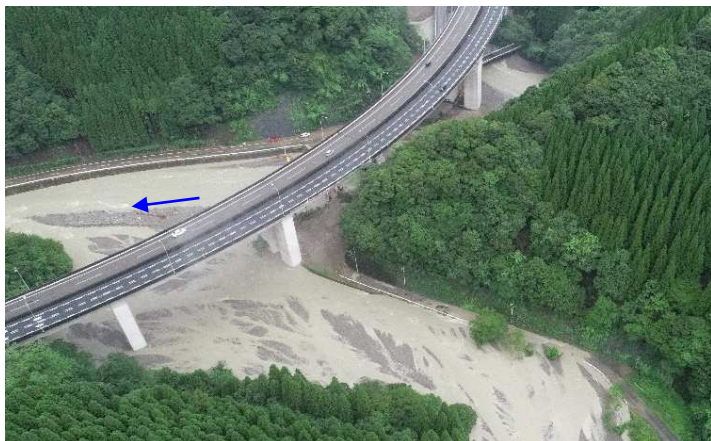
【堆積土砂】吐合地区

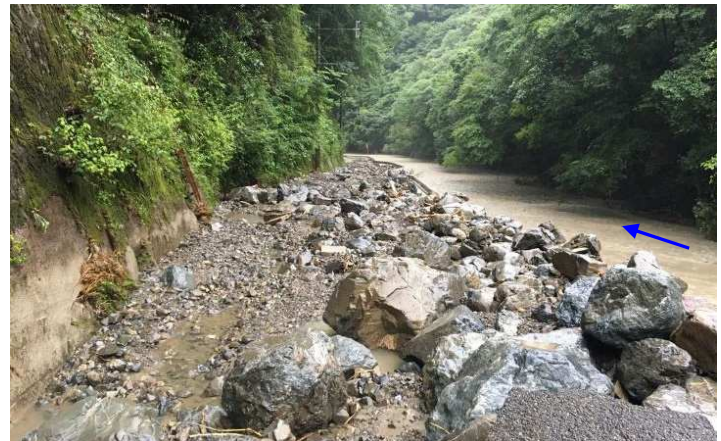
【護岸兼道路決壊】尾崎崎地区

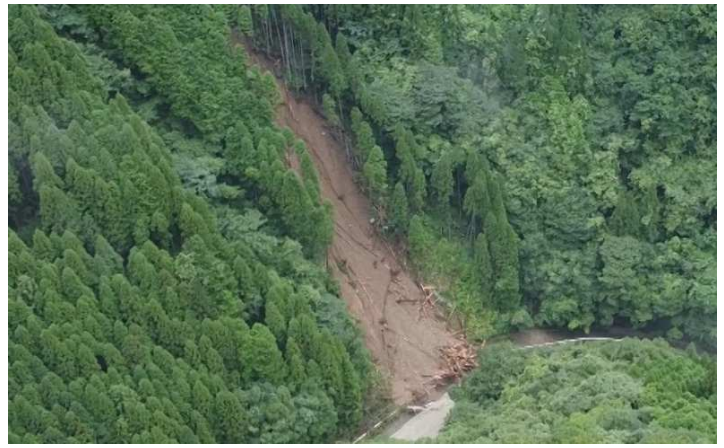
【山腹崩壊】尾寄崎地区

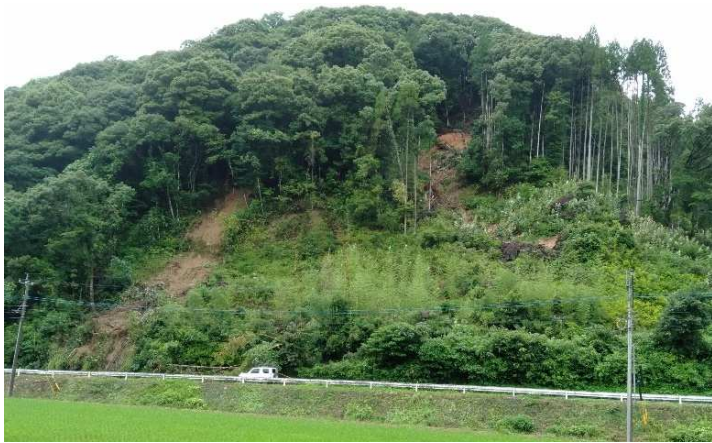
【山腹崩壊】湯の原地区

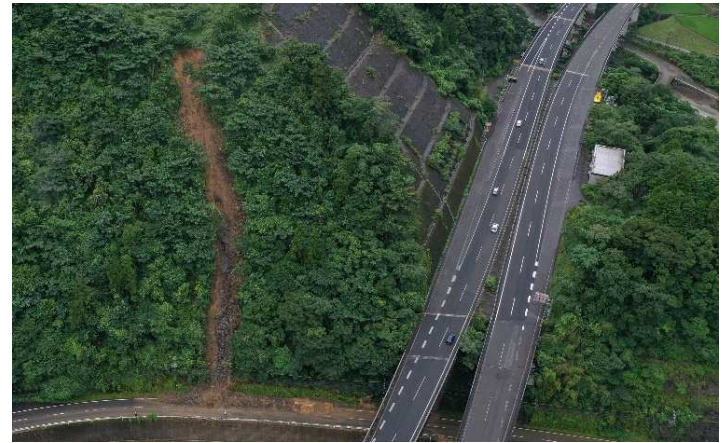
【山腹崩壊】小鶴地区

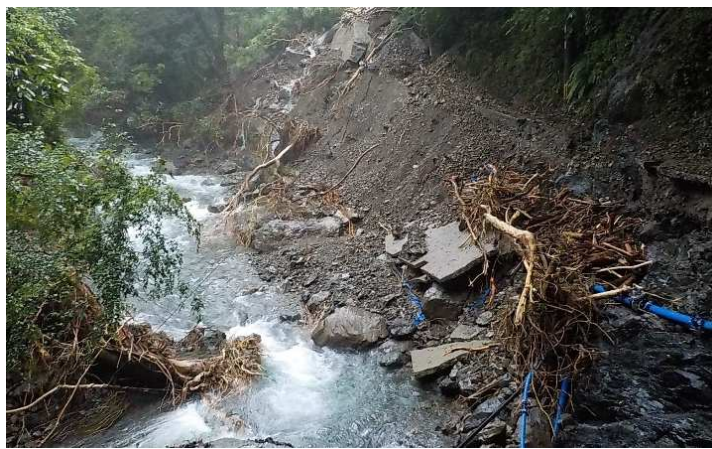
【道路決壊】林道葛線

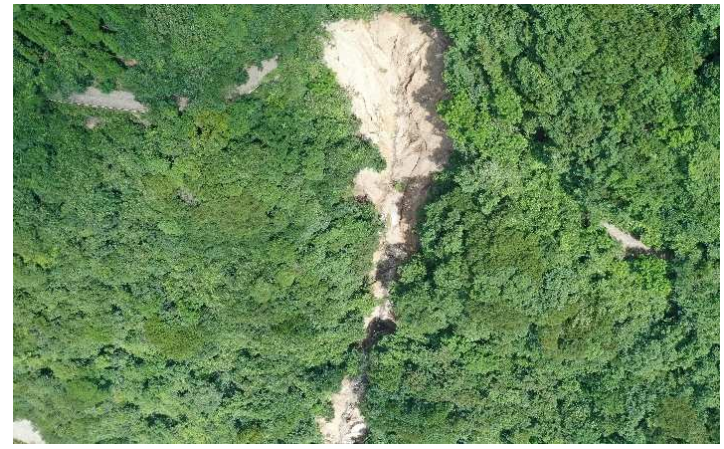
【道路決壊】林道向鶴線

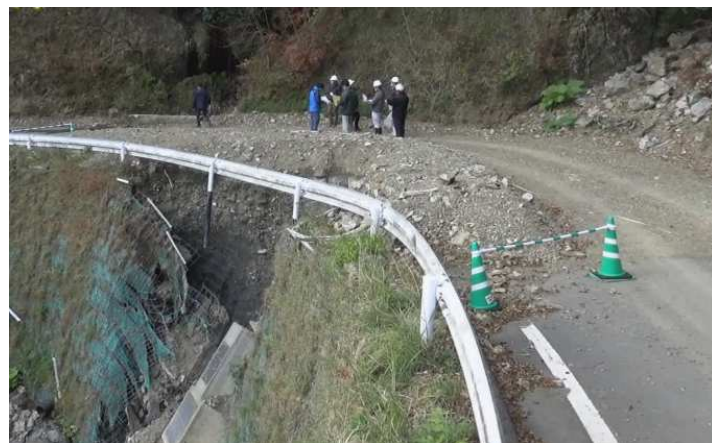
【道路決壊】林道坂本山江線

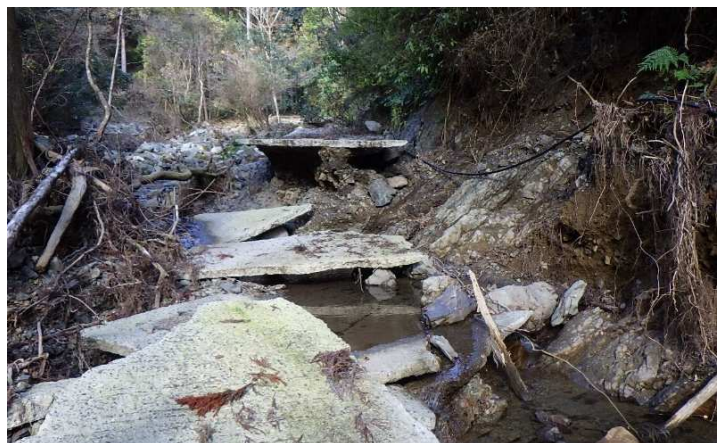
【道路決壊】柚木川内作業道

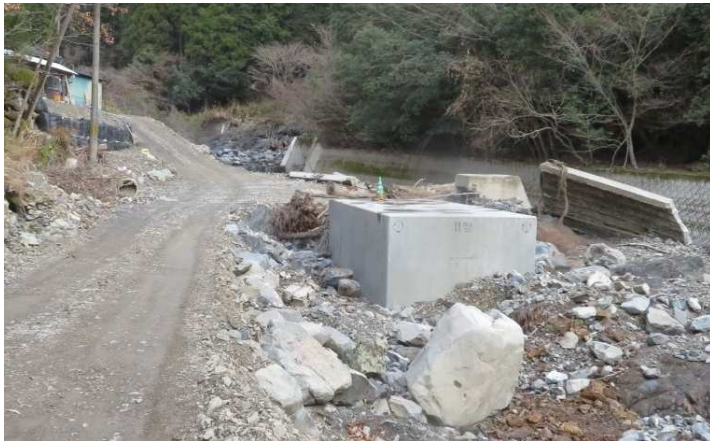
| 種 別 | 主な施設 |
|---|---|
| 消防防災 | 防火水槽（尾寄崎：土砂流入）、消火栓（淡島：流失）<br>防災行政無線屋外スピーカー（下の段：流失） |

【防火水槽】土砂流入（尾寄崎）

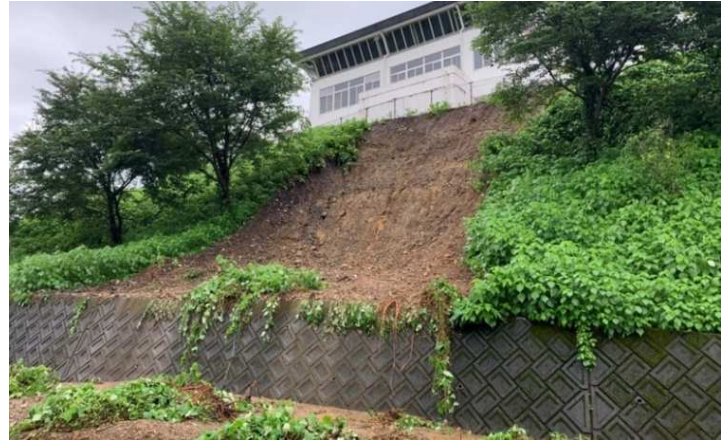
| 種 別 | 主な施設 |
|---|---|
| 学校教育 | 山江中学校（法面崩土） |

【山江中学校】法面崩土

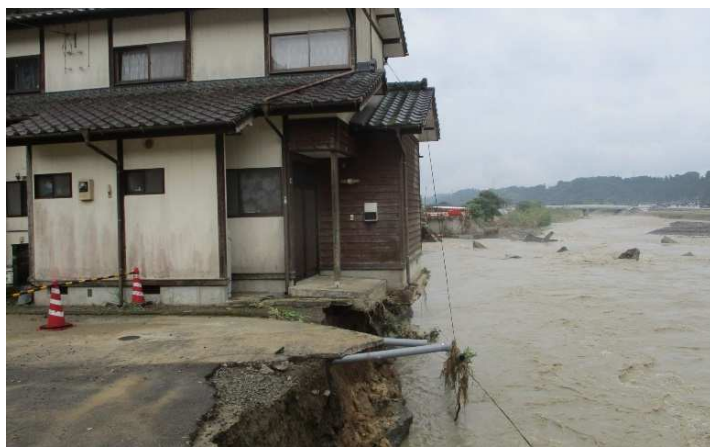
| 種 別 | 主な施設 |
|---|---|
| 公営住宅 | 村営住宅城内団地（床上・床下浸水、建物基礎流失） |

【公営住宅】建物基礎流失（城内団地）

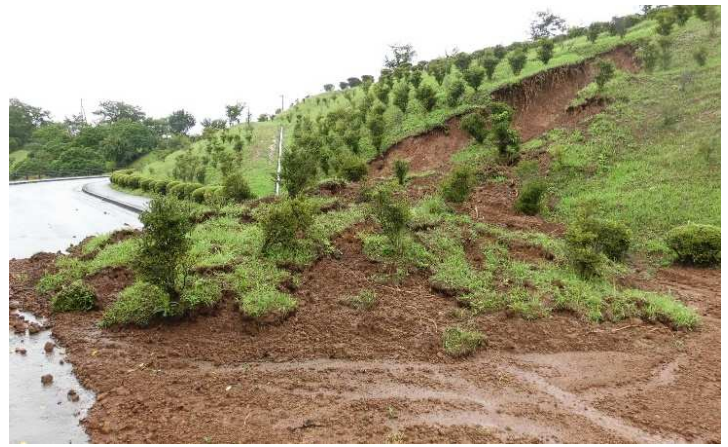
【丸岡公園】法面崩土

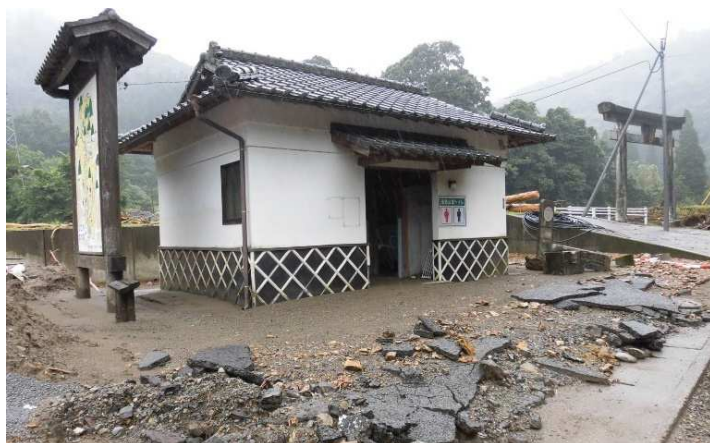
【公衆トイレ】土砂流入（淡島）

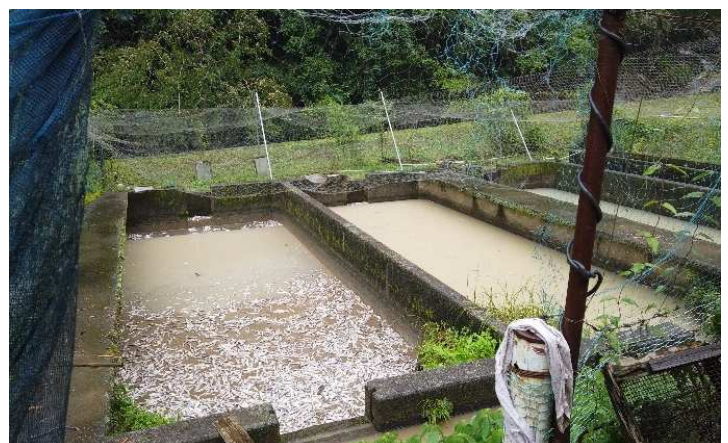
| 種 別 | 主な施設 |
|---|---|
| 産 業 | ヤマメ養殖場（土砂流入） |

【ヤマメ養殖場】土砂流入（尾寄崎）
