# 橋 梁 台 帳

| 橋梁名称 | 古賀橋 | 所在地 | 球磨郡山江村山田 |

【点検日】 2025/9/17(Ⅲ)、2021/1/28(Ⅰ)  
 【GPS機器名】 携帯アプリ(地図座標)  
 【点検方法】 橋梁点検車(BT-200)  
 【点検日数】 昼間1日間  
 【交通規制】 片側交互通行(交通誘導員B:4名)  
 【関係機関・対外協議先】 人吉警察署  
 【補修履歴】 平成30年度(コンクリート補修工、横締め定着防錆工、橋面防水工、橋面舗装工、伸縮継手取替工)  
 【修正箇所】 幅員8.8m→9.8m 最大支間長22.5m→22.0m

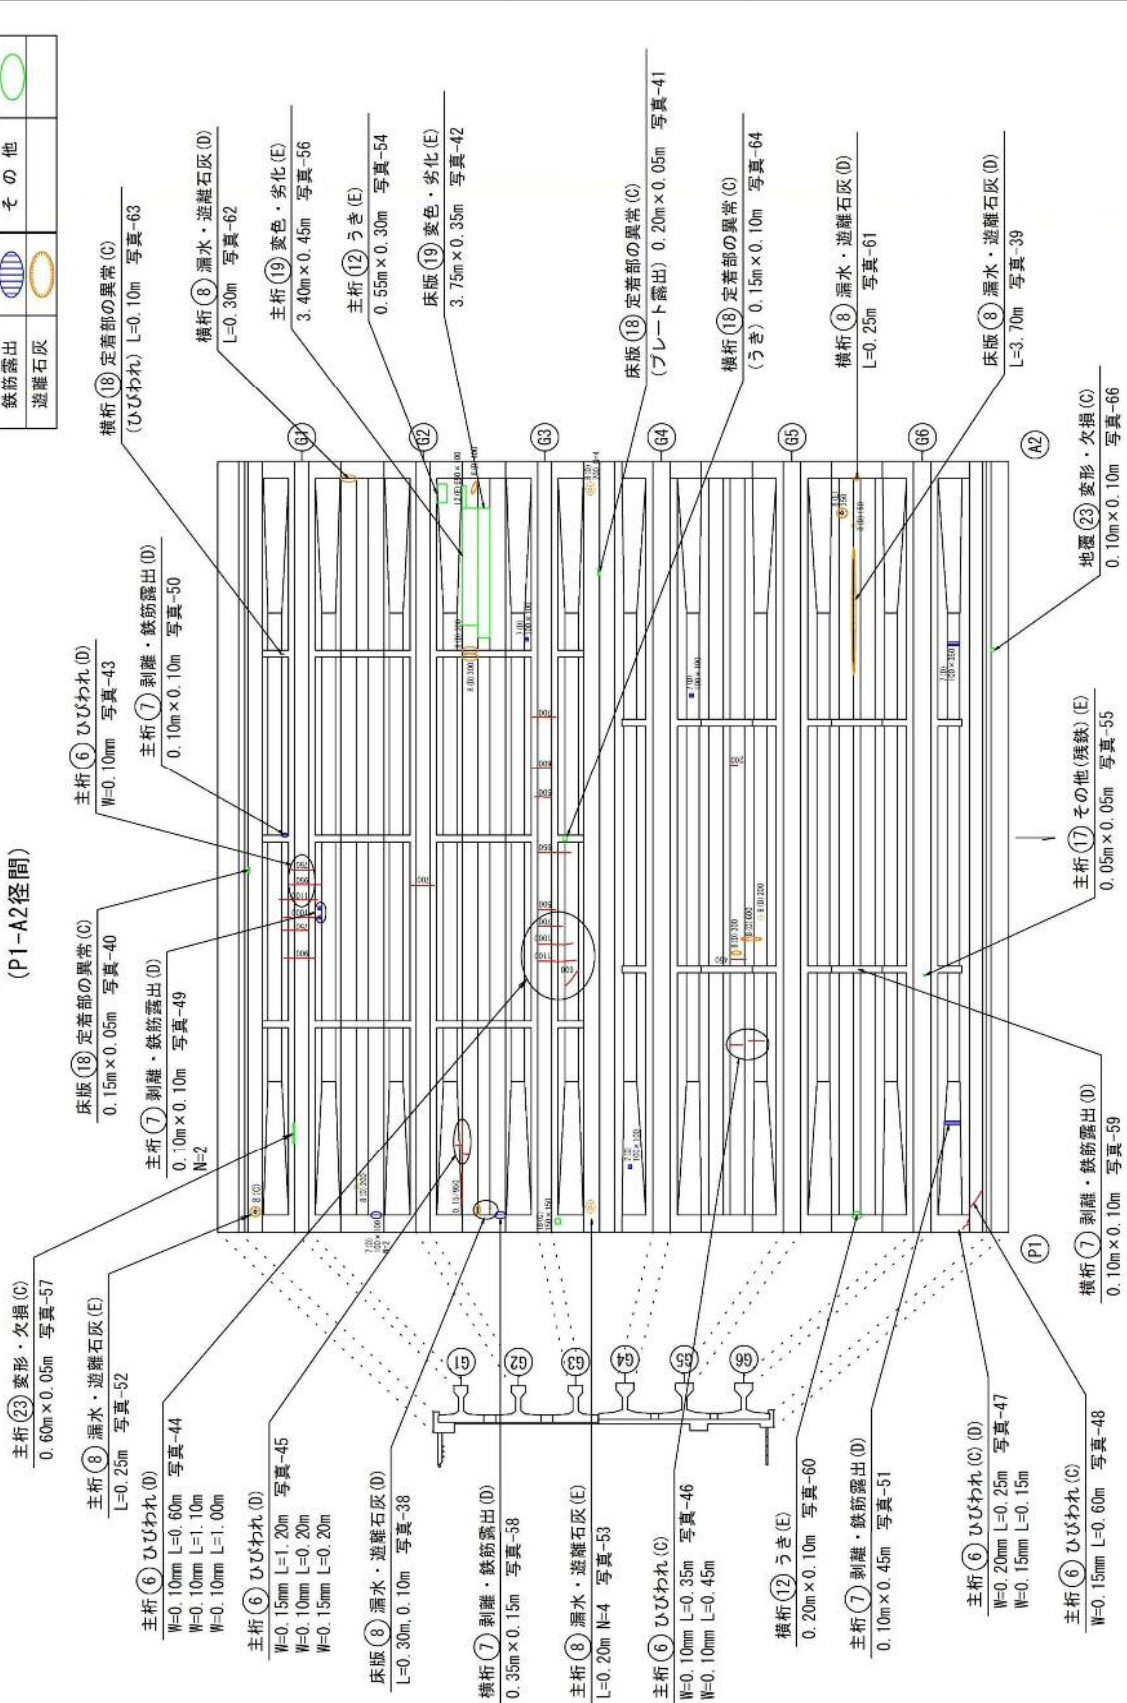
| 径間/下部番号 | 2:BR-02 / | 損傷図番号 | 3 |

※ ひびわれ長のみ表記のものは、すべて $W=0.10\text{mm}$ を表す。

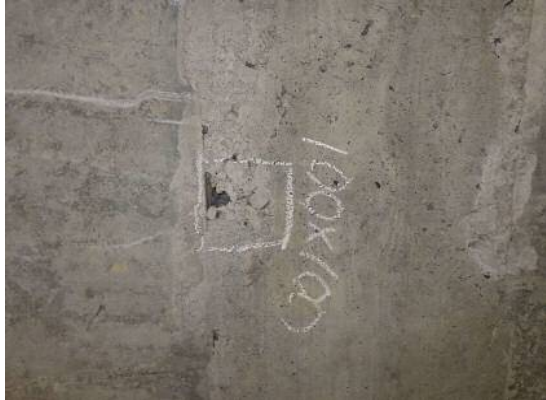
| 損傷種類 | 7:剥離・鉄筋露出 | 損傷度 | D:10% | 損傷種類 | 8:漏水・遊離石灰 | 損傷度 | D:10% |

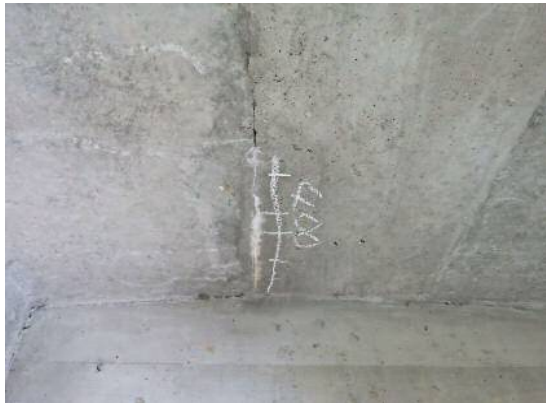
| 損傷種類 | 8:漏水・遊離石灰 | 損傷度 | E:10% | 損傷種類 | 6:ひびわれ | 損傷度 | D:40% |

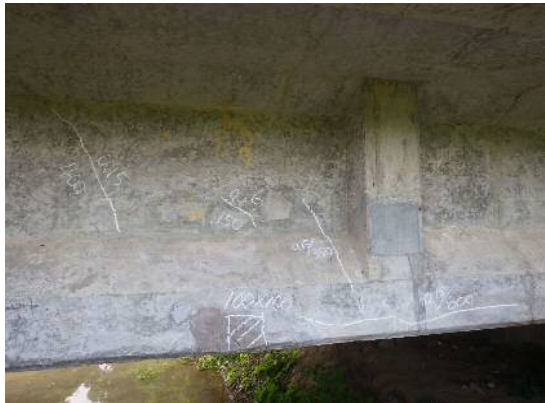
| 所見 | <p>本橋は、1期施工が昭和46年(1971年)(G1～G3)、2期施工が昭和55年(1980年)(G4～G6)架設の2径間単純ポステンPCT桁橋である。</p> <p>【① 構造安全性・供用安全性に関する評価】</p> <p>主桁(G1～G3)には耐力不足によるものと思われる橋軸直角方向の応力ひび割れが多数見られ、主桁・床版・横桁に施工時のコンクリートのかぶり不足による剝離・鉄筋露出や定着部アンカープレートの露出も局所的に見られる。特に耐力不足の応力ひび割れは、構造安全性に影響を及ぼす可能性が高い。</p> <p>【② 特定事象との関連性から特記すべき事項】</p> <p>特に主桁(G1～G3)に見られる耐力不足による橋軸直角方向の応力ひび割れは、耐久性能の著しい低下が想定され、早期に調査・補強措置の検討が必要である。</p> <p>【③ 損傷や変状についての健全性の診断の区分に関わる事項】</p> <ul style="list-style-type: none"><li>・主桁(G1～G3)に耐力不足による桁軸横断方向のひび割れが多数見られる。</li><li>・横桁に鉄筋露出、伸縮目地からの漏水による遊離石灰が見られる。また、横締定着部後埋めのうきやひび割れが見られる。</li><li>・橋脚躯体に乾燥収縮が原因と思われるひび割れ、漏水・遊離石灰が見られる。</li><li>・ゴム支承の経年劣化が見られる。</li></ul> <p>耐力不足についての詳細調査として載荷試験、振動計測等をおこなうことが望ましい。</p> <p>【④ 総括】</p> <p>本橋の1期施工部に耐力不足による応力ひび割れが多数見られる。道路橋の機能に支障が生じる可能性があり、早期に措置を講ずべき状態(判定区分Ⅲ)と判断する。早期に詳細な調査を行い、アウトケーブル等で補強することが望ましい。</p> |

| 所見 | 本橋は昭和55年(1980年)架設のボステンPCT桁橋である。下流側に拡幅がおこなわれ、上流側の旧橋部分は昭和46年(1971年)架設。平成30年度に補修工事が行われている。<br>【主な損傷状況】<br>・床版に鉄筋露出、漏水・遊離石灰および定着部アンカープレートの露出が見られる。<br>・主桁に耐力不足による桁横断方向のひび割れが多数見られる。<br>・横桁に鉄筋露出、伸縮目地よりの漏水による遊離石灰が見られる。また、横締定着部後埋めのうきやひび割れが見られる。<br>・橋脚に乾燥収縮が原因と思われるひび割れ、漏水・遊離石灰が見られる。<br>・ゴム支承の経年劣化が見られる。<br>【健全性】<br>・本橋の旧橋部主桁に耐力不足によるひび割れが多数見られる。道路橋の機能に支障が生じる可能性があり、早期に措置を講ずべき状態(判定区分Ⅲ)であると判断する。早期に詳細な調査を行い、アウトケーブル等で補強することが望まし | | | | |

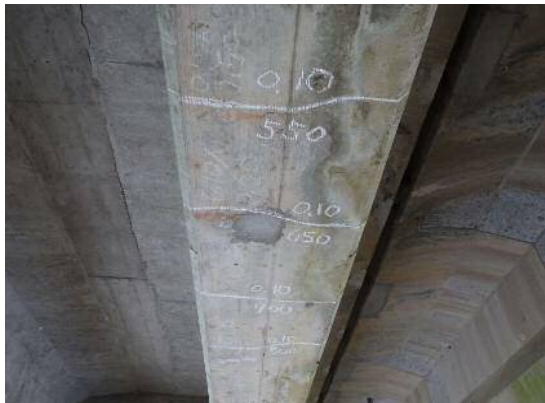
| 写真番号 | 5 | 径間下部番号 | 1:BR-1 | 写真番号 | 6 | 径間下部番号 | 1:BR-1 |

| 損傷種類 | 6:ひびわれ | 損傷度 | D:40% | 損傷種類 | 6:ひびわれ | 損傷度 | D:40% |

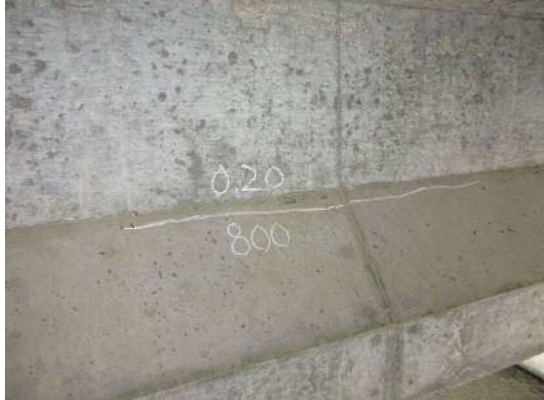
| 損傷種類 | 6: ひびわれ | 損傷度 | D:40% | 損傷種類 | 6: ひびわれ | 損傷度 | C:10% |

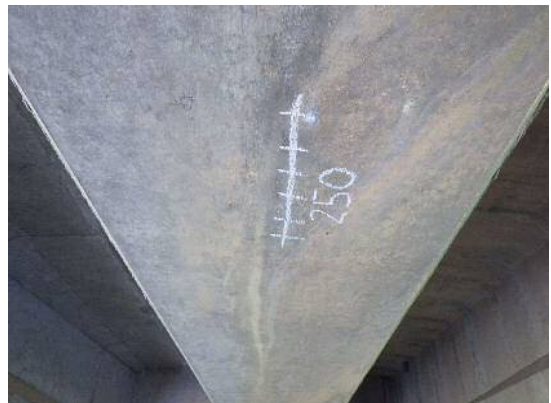
| 写真番号 | 9 | 径間下部番号 | 1:BR-1 | 写真番号 | 10 | 径間下部番号 | 1:BR-1 |

| 損傷種類 | 7: 剥離・鉄筋露出 | 損傷度 | D:10% | 損傷種類 | 8: 漏水・遊離石灰 | 損傷度 | D:10% |

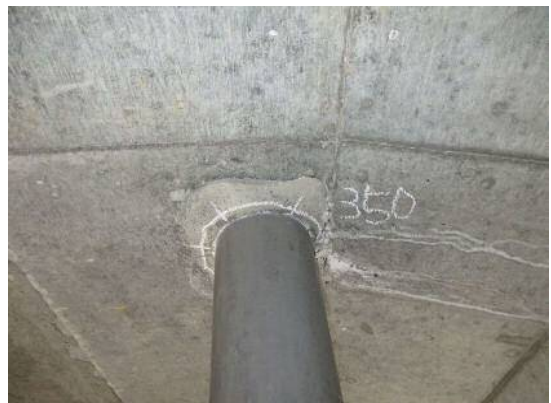
| 写真番号 | 11 | 径間下部番号 | 1:BR-1 | 写真番号 | 12 | 径間下部番号 | 1:BR-1 |

| 損傷種類 | 8: 漏水・遊離石灰 | 損傷度 | D:10% | 損傷種類 | 8: 漏水・遊離石灰 | 損傷度 | E:10% |

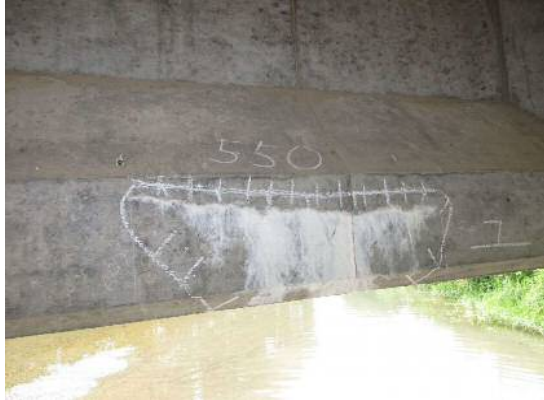
| 損傷種類 | 8:漏水・遊離石灰 | 損傷度 | E:10% | 損傷種類 | 12:うき | 損傷度 | E:100% |

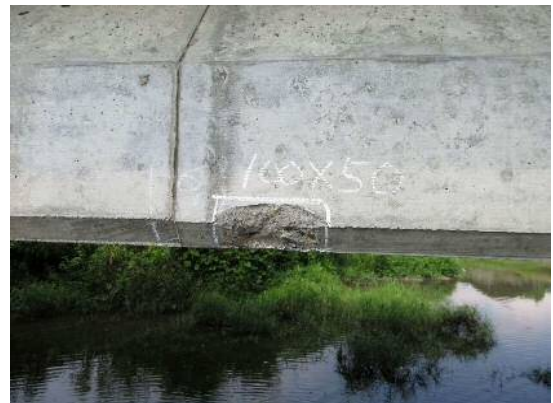
| 写真番号 | 15 | 径間下部番号 | 1:BR-1 | 写真番号 | 16 | 径間下部番号 | 1:BR-1 |

| 損傷種類 | 12:うき | 損傷度 | E:100% | 損傷種類 | 23:変形・欠損 | 損傷度 | C:100% |

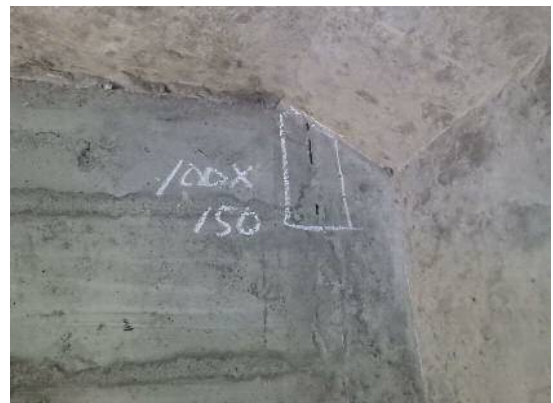
| 写真番号 | 17 | 径間下部番号 | 1:BR-1 | 写真番号 | 18 | 径間下部番号 | 1:BR-1 |

| 損傷種類 | 6:ひびわれ | 損傷度 | C:10% | 損傷種類 | 7:剥離・鉄筋露出 | 損傷度 | D:10% |

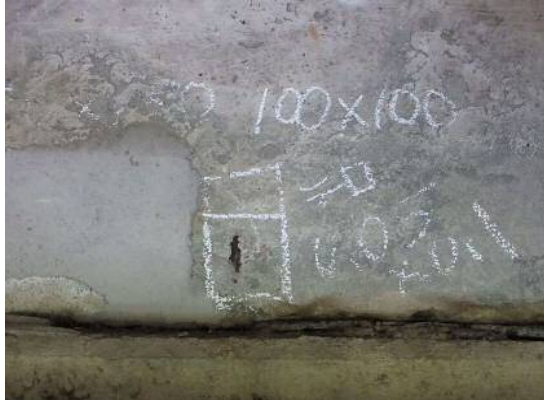
| 損傷種類 | 7:剥離・鉄筋露出 | 損傷度 | D:10% | 損傷種類 | 7:剥離・鉄筋露出 | 損傷度 | D:10% |

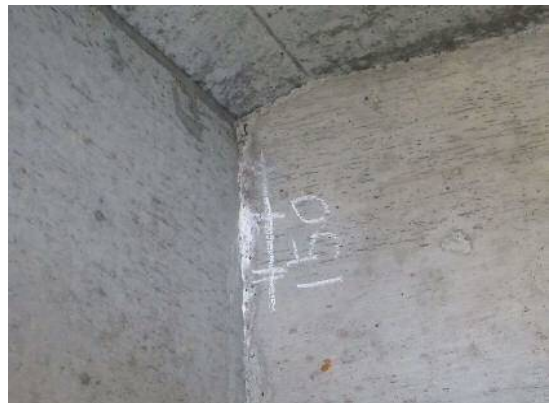
| 写真番号 | 21 | 径間下部番号 | 1:BR-1 | 写真番号 | 22 | 径間下部番号 | 1:BR-1 |

| 損傷種類 | 7:剥離・鉄筋露出(うき) | 損傷度 | C:10% | 損傷種類 | 8:漏水・遊離石灰 | 損傷度 | E:10% |

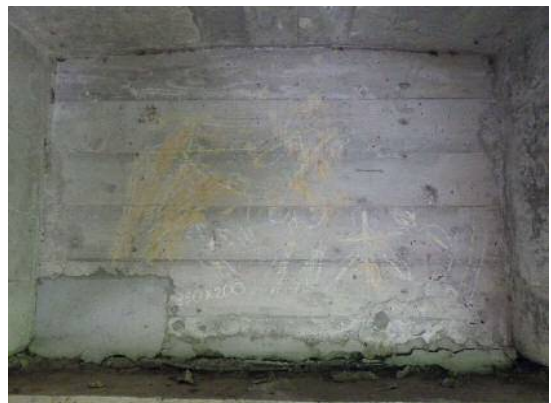
| 写真番号 | 23 | 径間下部番号 | 1:BR-1 | 写真番号 | 24 | 径間下部番号 | 1:BR-1 |

| 損傷種類 | 8:漏水・遊離石灰 | 損傷度 | E:10% | 損傷種類 | 17:その他(落書き) | 損傷度 | E:100% |

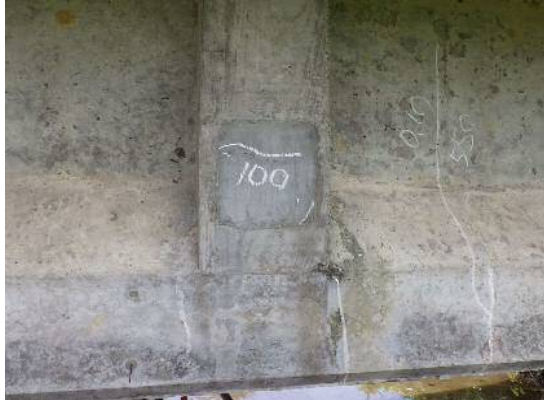
| 損傷種類 | 18: 定着部の異常 | 損傷度 | C:100% | 損傷種類 | 18: 定着部の異常 | 損傷度 | C:100% |

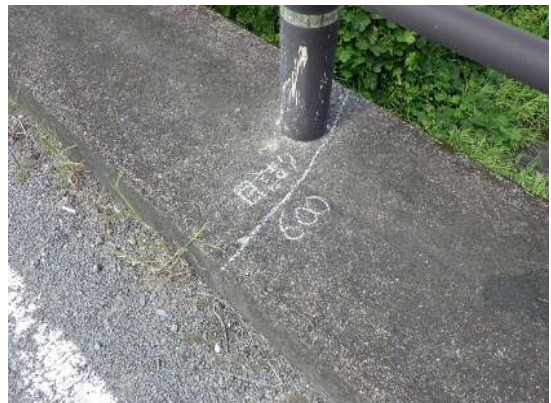
| 写真番号 | 27 | 径間下部番号 | 1:BR-1 | 写真番号 | 28 | 径間下部番号 | 1:BR-1 |

| 損傷種類 | 18: 定着部の異常 | 損傷度 | C:100% | 損傷種類 | 6: ひびわれ | 損傷度 | B:10% |

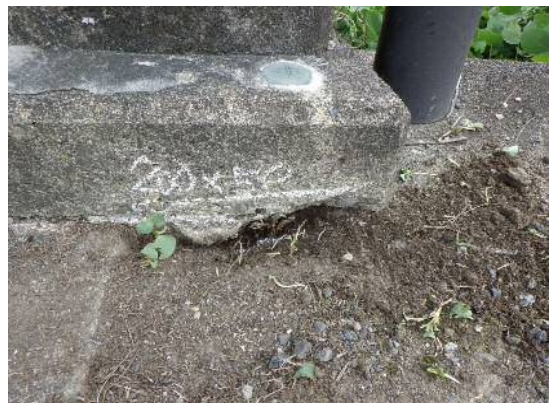
| 写真番号 | 29 | 径間下部番号 | 1:BR-1 | 写真番号 | 30 | 径間下部番号 | 1:BR-1 |

| 損傷種類 | 23: 変形・欠損 | 損傷度 | C:100% | 損傷種類 | 23: 変形・欠損 | 損傷度 | C:100% |

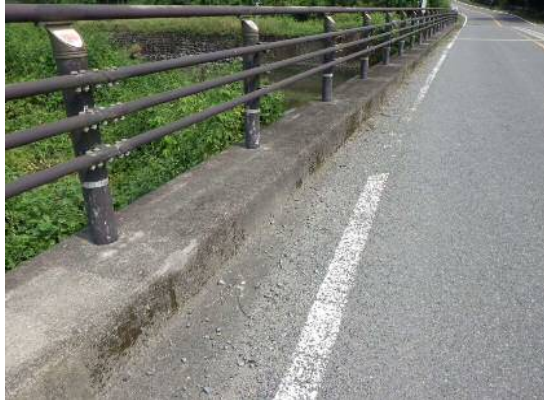
| 損傷種類 | 24:土砂詰り | 損傷度 | E:100% | 損傷種類 | 24:土砂詰り | 損傷度 | E:100% |

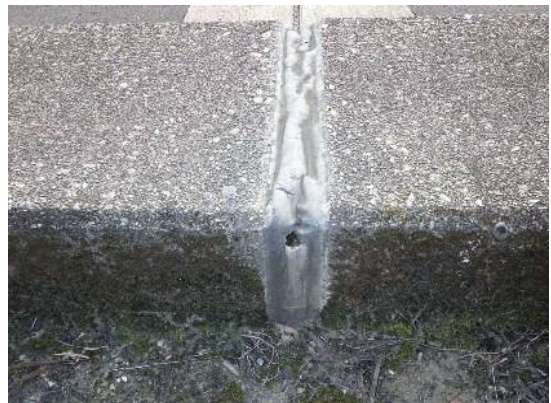
| 写真番号 | 33 | 径間下部番号 | 1:BR-1 | 写真番号 | 34 | 径間下部番号 | 1:BR-1 |

| 損傷種類 | 19:変色・劣化 | 損傷度 | E:100% | 損傷種類 | 19:変色・劣化 | 損傷度 | E:100% |

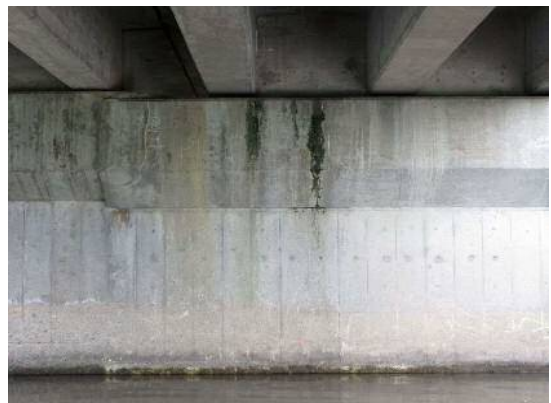
| 写真番号 | 35 | 径間下部番号 | 1:BR-1 | 写真番号 | 36 | 径間下部番号 | 1:BR-1 |

| 損傷種類 | 20:漏水・滞水 | 損傷度 | E:100% | 損傷種類 | 20:漏水・滞水 | 損傷度 | E:100% |

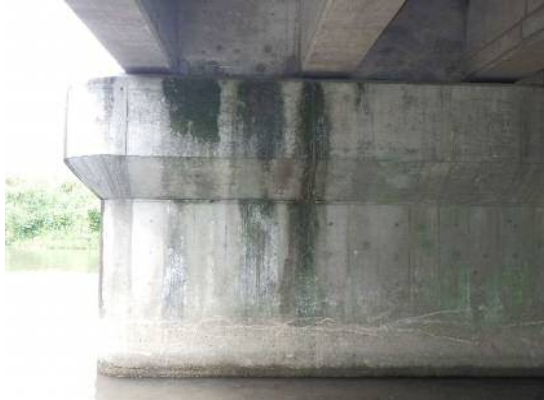
| 損傷種類 | 20：漏水・滞水 | 損傷度 | E:100% | 損傷種類 | 8：漏水・遊離石灰 | 損傷度 | D:10% |

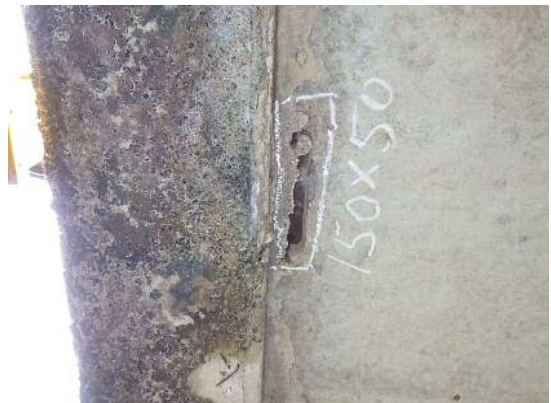
| 写真番号 | 39 | 径間下部番号 | 2:BR-2 | 写真番号 | 40 | 径間下部番号 | 2:BR-2 |

| 損傷種類 | 8：漏水・遊離石灰 | 損傷度 | D:10% | 損傷種類 | 18：定着部の異常 | 損傷度 | C:100% |

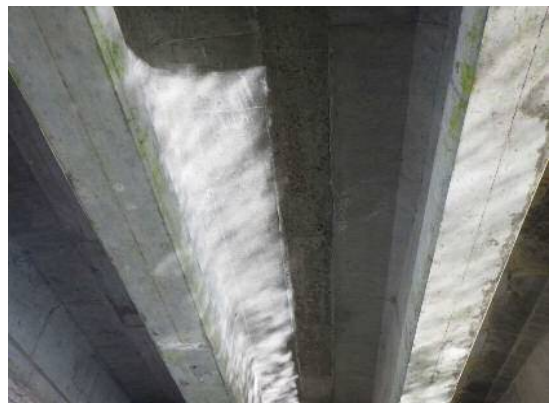
| 写真番号 | 41 | 径間下部番号 | 2:BR-2 | 写真番号 | 42 | 径間下部番号 | 2:BR-2 |

| 損傷種類 | 18：定着部の異常 | 損傷度 | C:100% | 損傷種類 | 19：変色・劣化 | 損傷度 | E:100% |

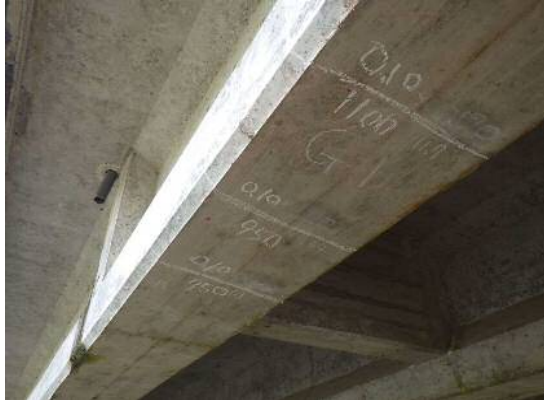
| 損傷種類 | 6：ひびわれ | 損傷度 | D:10% | 損傷種類 | 6：ひびわれ | 損傷度 | D:10% |

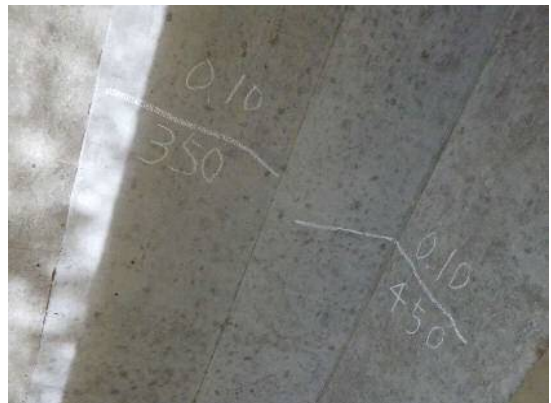
| 写真番号 | 45 | 径間下部番号 | 2:BR-2 | 写真番号 | 46 | 径間下部番号 | 2:BR-2 |

| 損傷種類 | 6：ひびわれ | 損傷度 | D:10% | 損傷種類 | 6：ひびわれ | 損傷度 | C:10% |

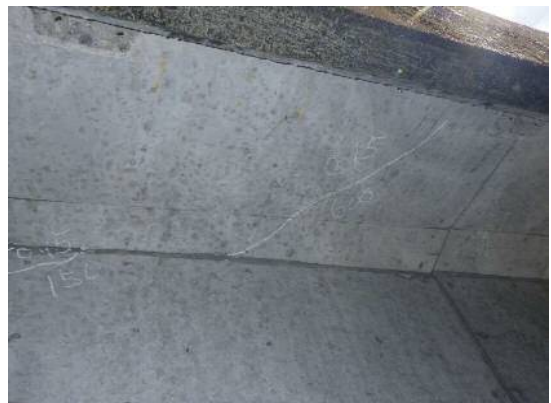
| 写真番号 | 47 | 径間下部番号 | 2:BR-2 | 写真番号 | 48 | 径間下部番号 | 2:BR-2 |

| 損傷種類 | 6：ひびわれ | 損傷度 | D:10% | 損傷種類 | 6：ひびわれ | 損傷度 | C:10% |

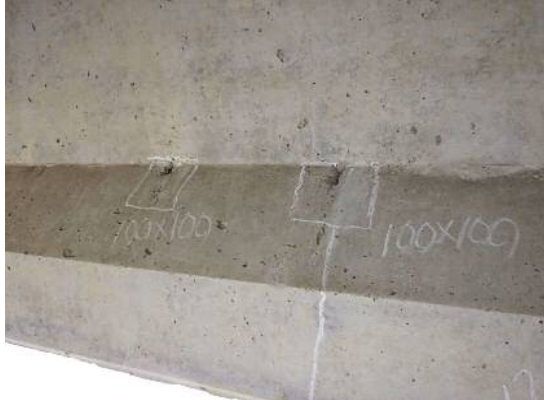
| 損傷種類 | 7：剥離・鉄筋露出 | 損傷度 | D:10% | 損傷種類 | 7：剥離・鉄筋露出 | 損傷度 | D:10% |

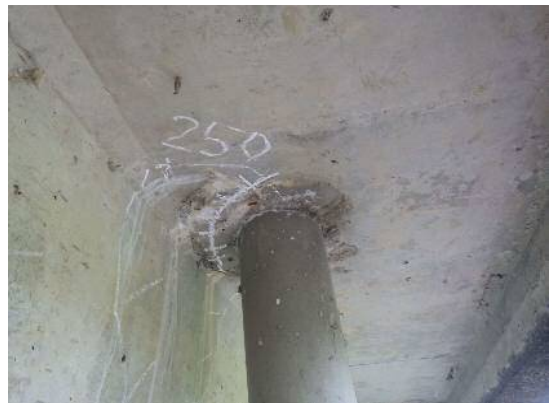
| 写真番号 | 51 | 径間下部番号 | 2:BR-2 | 写真番号 | 52 | 径間下部番号 | 2:BR-2 |

| 損傷種類 | 7：剥離・鉄筋露出 | 損傷度 | D:10% | 損傷種類 | 8：漏水・遊離石灰 | 損傷度 | E:10% |

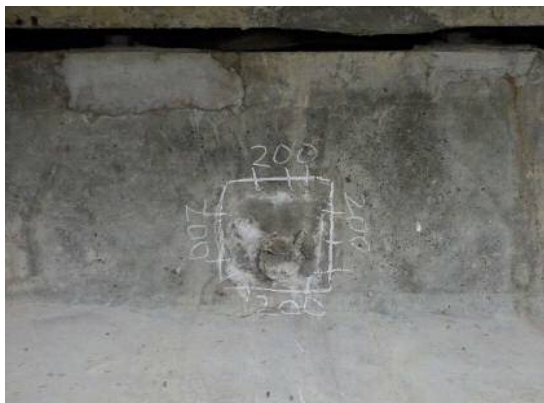
| 写真番号 | 53 | 径間下部番号 | 2:BR-2 | 写真番号 | 54 | 径間下部番号 | 2:BR-2 |

| 損傷種類 | 8：漏水・遊離石灰 | 損傷度 | E:10% | 損傷種類 | 12：うき | 損傷度 | E:100% |

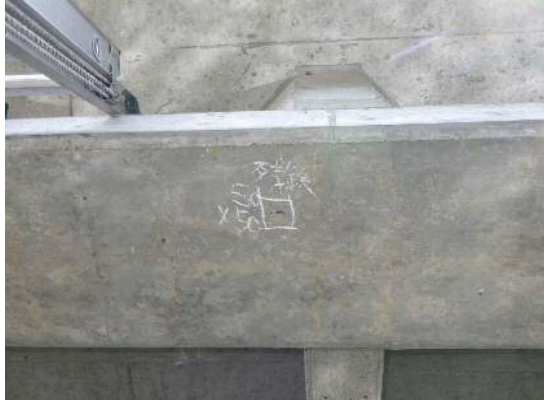
| 損傷種類 | 17：その他(残鉄) | 損傷度 | E:100% | 損傷種類 | 19：変色・劣化 | 損傷度 | E:100% |

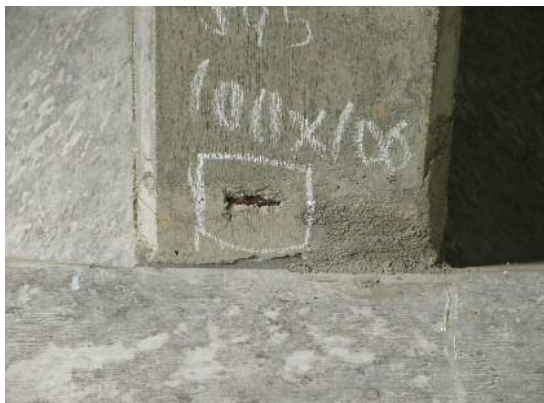
| 写真番号 | 59 | 径間下部番号 | 2:BR-2 | 写真番号 | 60 | 径間下部番号 | 2:BR-2 |

| 損傷種類 | 7：剥離・鉄筋露出 | 損傷度 | D:10% | 損傷種類 | 7：剥離・鉄筋露出(うき) | 損傷度 | C:10% |

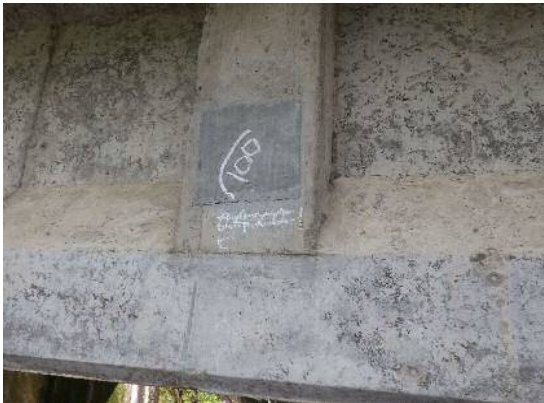
| 写真番号 | 63 | 径間下部番号 | 2:BR-2 | 写真番号 | 64 | 径間下部番号 | 2:BR-2 |

| 損傷種類 | 18：定着部の異常 | 損傷度 | C:100% | 損傷種類 | 18：定着部の異常 | 損傷度 | C:100% |

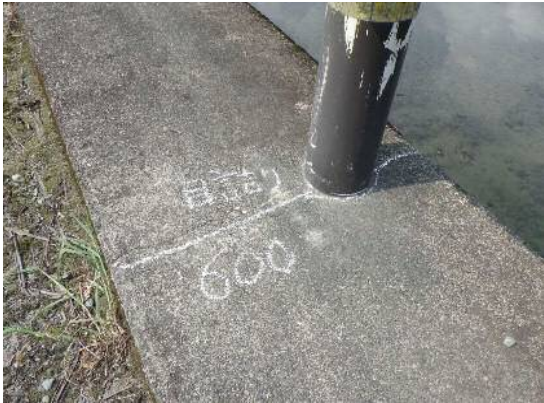
| 写真番号 | 65 | 径間下部番号 | 2:BR-2 | 写真番号 | 66 | 径間下部番号 | 2:BR-2 |

| 損傷種類 | 6：ひびわれ | 損傷度 | B:10% | 損傷種類 | 23：変形・欠損 | 損傷度 | C:100% |

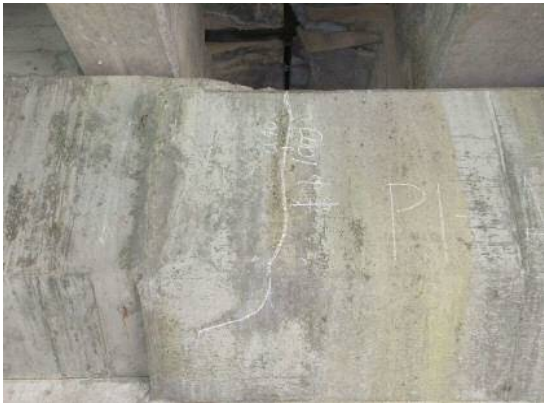
| 写真番号 | 69 | 径間下部番号 | 2:P1 | 写真番号 | 70 | 径間下部番号 | 2:P1 |

| 損傷種類 | 6：ひびわれ | 損傷度 | D:10% | 損傷種類 | 6：ひびわれ | 損傷度 | B:10% |

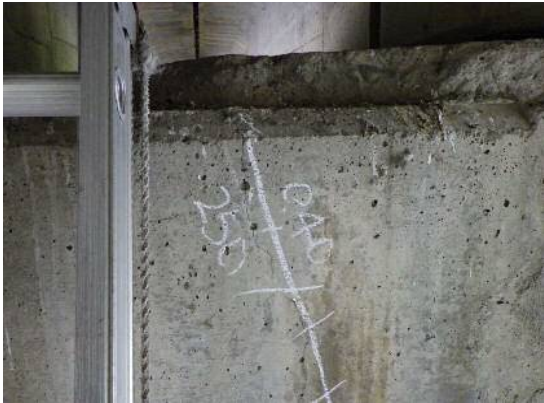
| 写真番号 | 71 | 径間下部番号 | 2:P1 | 写真番号 | 72 | 径間下部番号 | 2:P1 |

| 損傷種類 | 6：ひびわれ | 損傷度 | D:10% | 損傷種類 | 8：漏水・遊離石灰 | 損傷度 | E:10% |

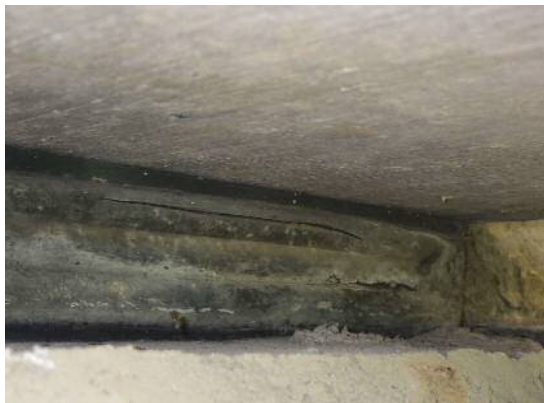
| 写真番号 | 75 | 径間下部番号 | 2:P1 | 写真番号 | 76 | 径間下部番号 | 2:P1 |

| 損傷種類 | 19：変色・劣化 | 損傷度 | E:100% | 損傷種類 | 19：変色・劣化 | 損傷度 | E:100% |

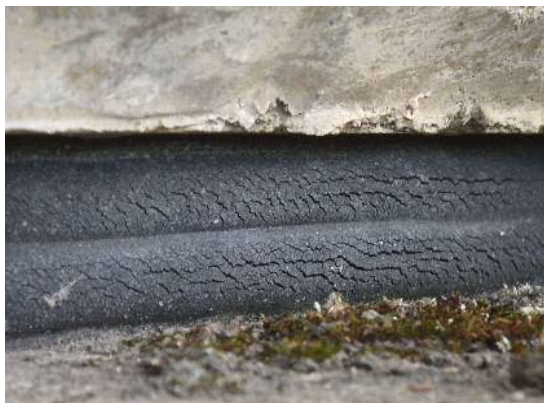
| 写真番号 | 77 | 径間下部番号 | 2:P1 | 写真番号 | 78 | 径間下部番号 | 3:A2 |

| 損傷種類 | 19：変色・劣化 | 損傷度 | E:100% | 損傷種類 | 17：その他(植生) | 損傷度 | E:100% |

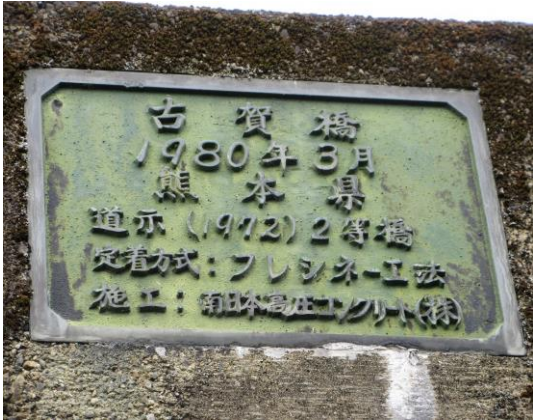
| | | | | | | | | 写真番号 | | | | 1 | | 径間 | | 1 | | 部材番号 | | Mg0103 | | | | | | | |

| 想定する状況 | | 1-活荷重 | | 構成要素の状態 | | C | | 想定する状況 | | 1-活荷重 | | 構成要素の状態 | | C | | | | | | | | | | | | | |
| | | | | | | | | 備考 | | | | 活荷重(TL-14)で設計されているため、変状が発生する可能性がある。 | | | | | | | | | | | | | | | |

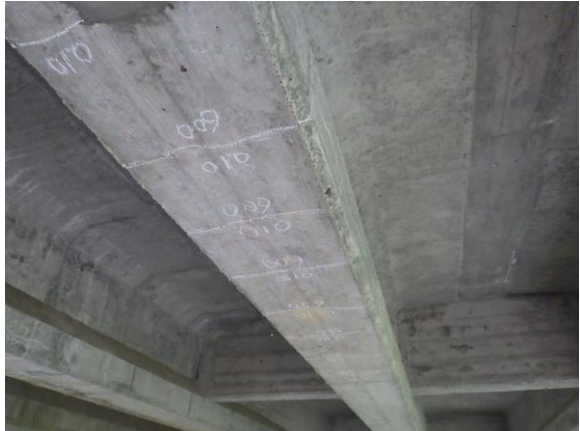
| 備考 | | | | 耐力不足によるひび割れがあり、機能が損なわれている可能性が高い。 | | | | | | | | 備考 | | | | 大きな損傷は見られず、機能を保持する可能性が高い。 | | | | | | | | | | | |

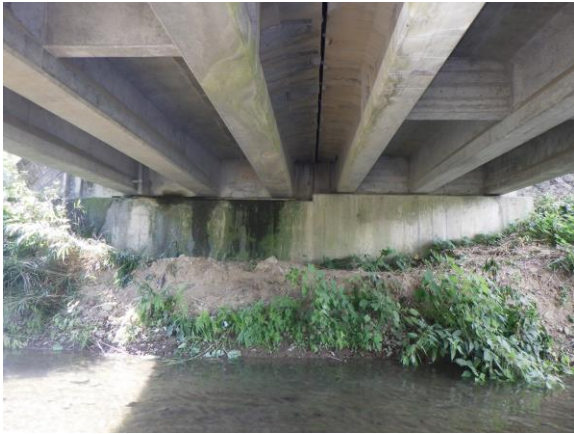
| | | | | | | | | 写真番号 | | | | 3 | | 径間 | | 1 | | 部材番号 | | Ac0101 | | | | | | | |

| | | | | | | | | 備考 | | | | 大きな損傷は見られず、機能を保持する可能性が高い。 | | | | | | | | | | | | | | | |

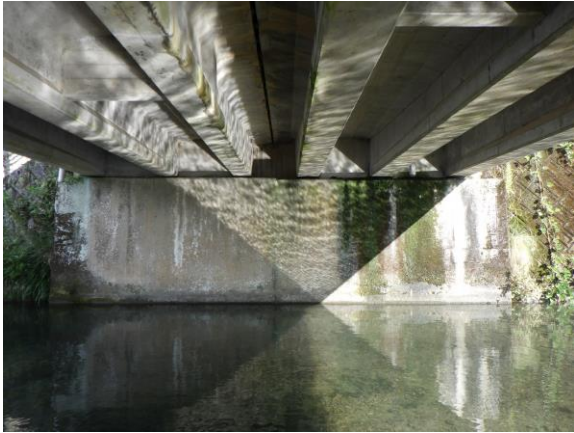
| | | | | | | | | 写真番号 | | 5 | | 径間 | | 2 | | 部材番号 | | Ac0102 | | | |

| | | | | | | | | 備考 | | 大きな損傷は見られず、機能を保持する可能性が高い。 | | | | | | | | | | | |
